**Brücke über die Werra im Zuge der L 2624 in Walldorf
ASB-Nr. 5328570**

Landschaftspflegerischer Begleitplan

Erläuterungsbericht

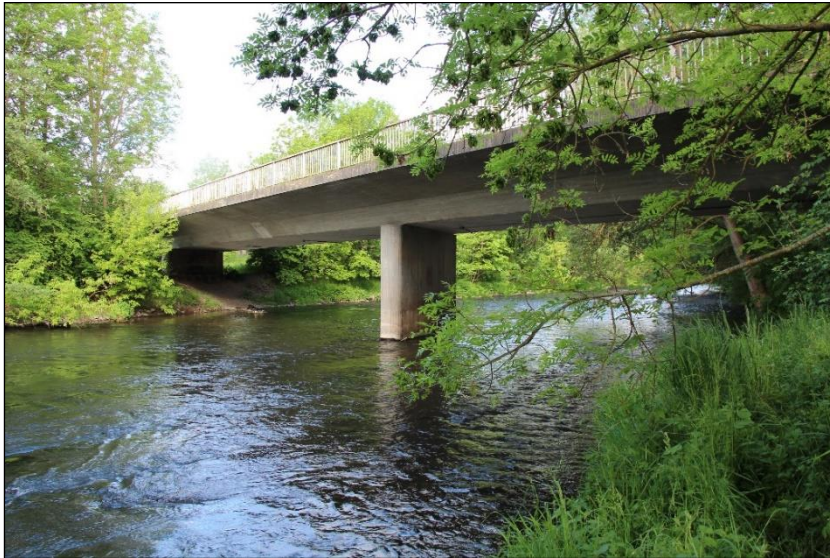
Abbildung 2: Werra oberstrom der Brücke, Blick in Fließrichtung (Aufnahme 24.05.2023)

Am Standort fließt der Fluss Werra von Ost nach Nordwest mit einer Gewässerbreite zwischen 25,00 und 30,00 m. Der als Trapez-Regelprofil ausgebaute Gewässerabschnitt ist als Fluss mittlerer Strukturdicke anzusprechen (Code 2312-100). Der Böschungfuß ist mit Wasserbausteinen gesichert. Unterstrom des Standortes befinden sich Reste eines Werra-Mäanders. Das Fließgewässer weist eine Unterwasserpflanzenvegetation aus Flutendem Hahnenfuß (*Ranunculus fluitans*) auf und entspricht dem FFH-Lebensraumtyp 3260 Fließgewässer mit flutender Wasserpflanzenvegetation. Die naturnahe Ufergehölzgalerie wird am Standort aus Berg-Ahorn (*Acer pseudoplatanus*) und Gewöhnlicher Esche (*Fraxinus excelsior*) aufgebaut, untergeordnet von Schwarz-Erle (*Alnus glutinosa*), Vogel-Kirsche

(*Prunus avium*), Eberesche (*Sorbus aucuparia*) und Weide (*Salix spec.*). Punktuell ist zudem Eschen-Ahorn (*Acer negundo*) vorhanden, eine invasive gebietsfremde Gehölzart. Das natürliche Sohls substrat besteht aus überwiegend Kiesen und Steinen.

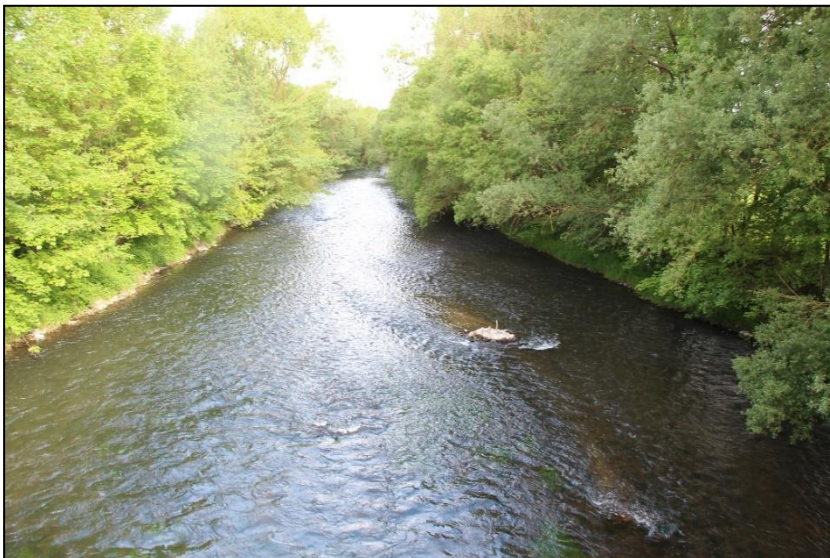
Abbildung 3: Werra unterstrom der Brücke, Blick in Fließrichtung (Aufnahme 24.05.2023)

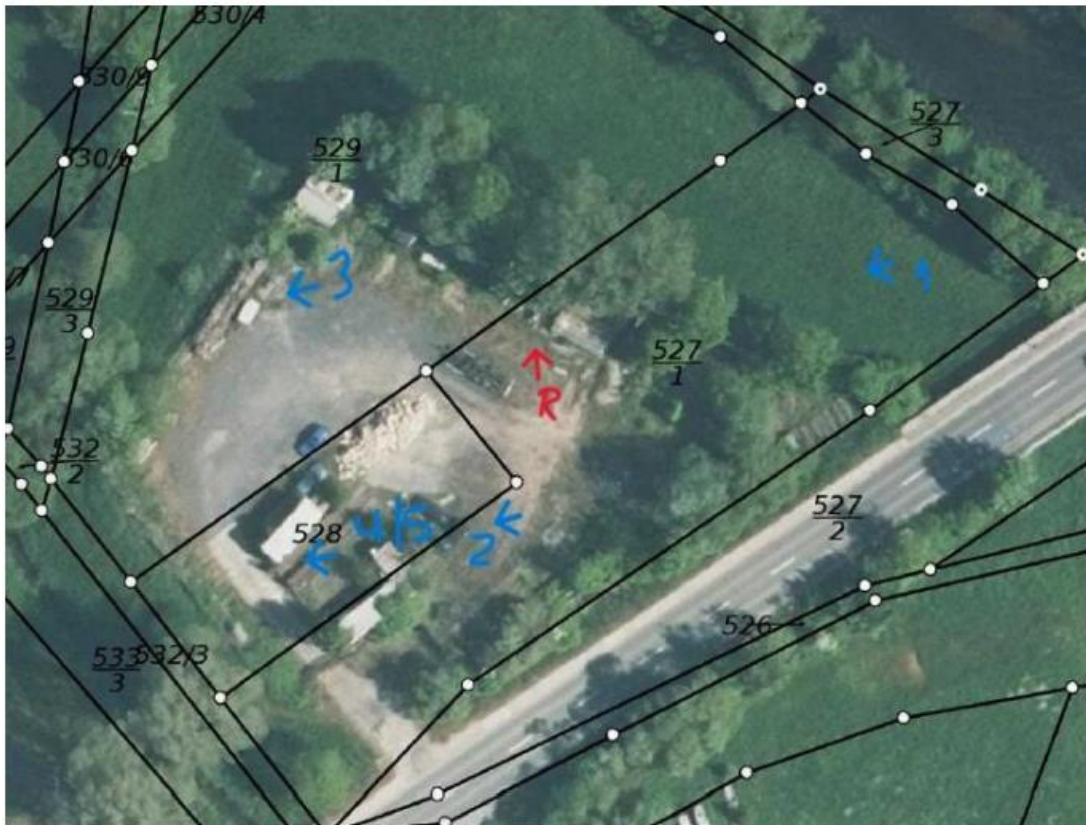
Abbildung 6: Fundpunkte 1 bis 5 von Zauneidechsen (blau) sowie einer Ringelnatter (rot); an Fundpunkte 4/5 wurde gleichzeitig ein Zauneidechsen-Gelege gesichtet) [21]

Der Lagerplatz weist viele mögliche Sonnplätze und Versteckmöglichkeiten auf. So lagern dort Steine, Betonteile, Eisenrohre, Holz sowie Kunststoffteile. Insgesamt wurden 5 adulte Zauneidechsen (1 Männchen und 4 Weibchen) auf der Lagerfläche bzw. dem vorgelagerten Grünland erfasst. Die 5 adulten Zauneidechsen wurden sowohl an Sonnplätzen (1x Wiese, 1x Holzpalette, 1x großer Stein) als auch im Versteck (2x unter großer Kunststoffplatte) gefunden. Unter der genannten Kunststoffplatte (Flurstück 528) befanden sich weiterhin die Reste eines wahrscheinlich aus dem Vorjahr stammenden Zauneidechsen-Geleges. Schlingnattern wurden nicht kartiert. Darüber hinaus wurde eine adulte Ringelnatter (*Natrix natrix*) erfasst. Weitere Amphibien oder Reptilien wurden nicht gesichtet.
